九龍機利士南路 50 號 1 樓
2017 年 6 月 21 日
露台倒塌事件
調查報告

屋宇署
2017 年 10 月

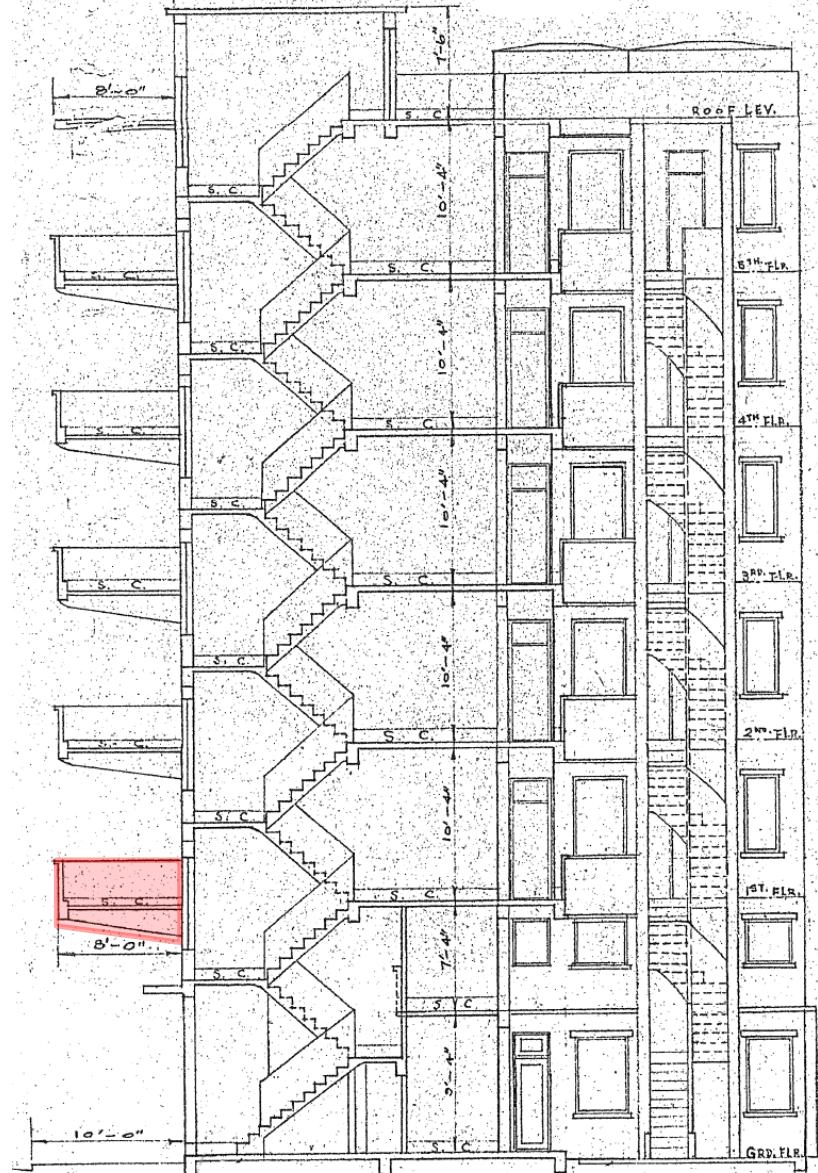
- (a) 涉事露台沒有就改動或加建工程或小型工程呈交任何相關文件。據住戶所述，涉事露台近日並無進行任何建築工程；
- (b) 樑 FB35 及大約一半的露台樓板倒塌，露出鋼筋。樑 FB30 並無倒塌，但出現表層剝落、裂縫及鋼筋生鏽；
- (c) 露台地台經過加高，修飾後與 1 樓內部地面水平相同。增加的飾面厚度約 50 毫米；

- (a) 混凝土強度下降 – 樑 FB35 的抗壓強度較原本設計強度低約 53%；
- (b) 鋼筋銹蝕 – 樑 FB35 碳化導致鋼筋出現銹蝕，繼而混凝土剝落。因此，鋼筋及混凝土的有效截面面積減少，導致該樑的承載能力下降；
- (c) 荷載增加 – 地台加高 50 毫米、護牆批盪加厚 75 毫米，以及加設鋁窗，導致樑 FB35 的恆載增加 44%；以及
- (d) 缺乏維修保養 – 現場發現樑 FB30 及 FB35 出現裂縫、混凝土剝落及鋼筋生鏽。涉事樓宇明顯普遍缺乏維修保養。在缺乏妥善維修保養的情況下，樑 FB35 的裂縫因而形成和擴展，令該樑的結構表現系數降低。

部分倒塌的露台
