九龍土瓜灣馬頭圍道 45 號 J

樓宇倒塌調查報告

屋宇署

2010 年 4 月

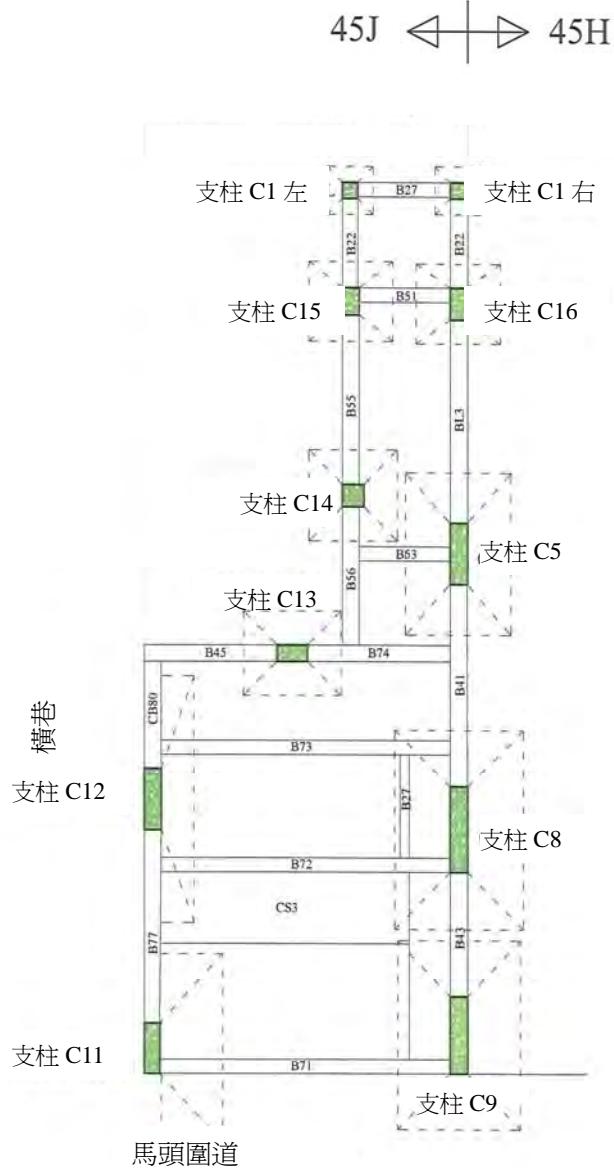
馬頭圍道 45 號 J –
支柱排列圖

- (c) 事故中有三條支柱倒塌，編號分別為 C11、C12 及 C13。樓宇倒塌後，在地面層發現該三條支柱的殘餘物。支柱的排列圖載於附件。

12. 五條主支柱（即 C8、C9、C11、C12 及 C13）在結構上不對稱的排列，形成一個堅固度較低的門架式整體結構（即 45J 的倒塌部分）；而原有設計採用簡單支撐的柱樑連接處並沒有提供任何支柱和橫樑之間的力矩轉移。這種結構跟 45G 及 45H 樓宇對稱排列的支柱相比，承受側面荷載能力較少。相對而言，45G 及 45H 對稱排列的支柱，能形成一個較堅固的多層構架的整體結構，可抵受較多的橫向移動。

15. 由於 45J 樓宇結構採用的結構設計屬簡單支撐的排列，而 45J 的前面部分跟後樓梯在結構上是局部分離的，因此，45J 的前面部分倒塌後，45J 的後樓梯及毗鄰 45H 的樓宇仍可維持屹立不倒（但 45H 3 樓的 C9 支柱已嚴重受損及移位）。
