2016年5月29日
中區警署建築群
已婚督察宿舍大樓
部分倒塌
調查報告

屋宇署

2017年5月

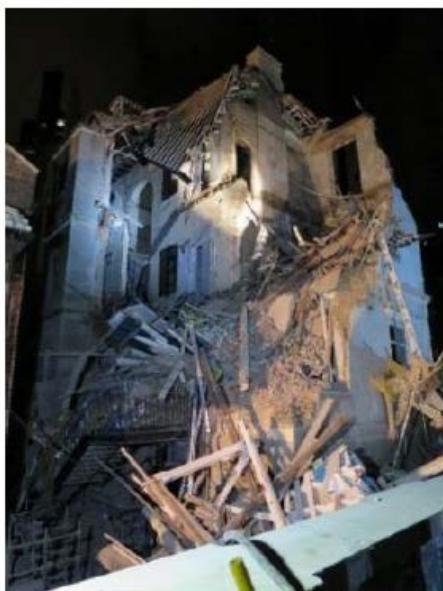
1. 2016 年 5 月 29 日晚上約 10 時 05 分，香港中環荷李活道 10 號中區警署建築群已婚督察宿舍大樓（即第 4 座）的西北角倒塌。事件中沒有傷亡報告。屋宇署其後調查事件。

西北面視圖

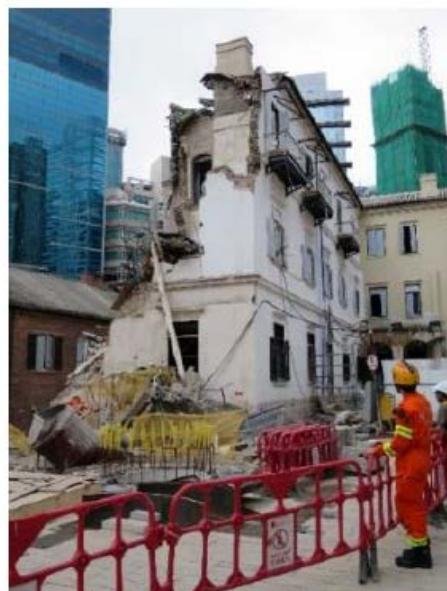
西南面視圖

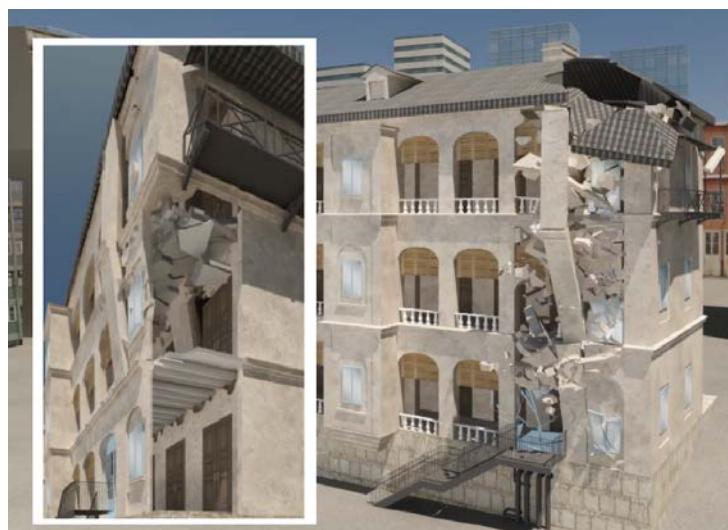
少，所受壓力會因而增加，而其中一條有多個小孔的內部磚柱超出負荷，首先損毀。

10. 觸發倒塌事件是 1 樓一條內部磚柱損毀，然後向北傾斜，對 2 樓的木托樑造成推壓，導致同樣因小孔減弱強度的北面外部磚柱損毀。損毀的內部和外部磚柱繼而觸發屋頂和其他磚柱逐步倒塌。

電腦模擬內部和外部磚牆倒塌

12. 根據調查結果，觸發倒塌事件的關鍵因素最有可能是 1 樓陽台為進行木樓板鞏固工程時在磚柱及磚牆挖掘多個小孔以安裝鋼構件所致。其中一條內部磚柱因承托面積顯著減少而損毀，可能觸發倒塌事件。
