屯門建群街 3 號  
( 屯門市地段第 87 號 )  
2011 年 6 月 9 日  
樓宇簷篷倒塌調查報告

屋宇署  
2011 年 7 月

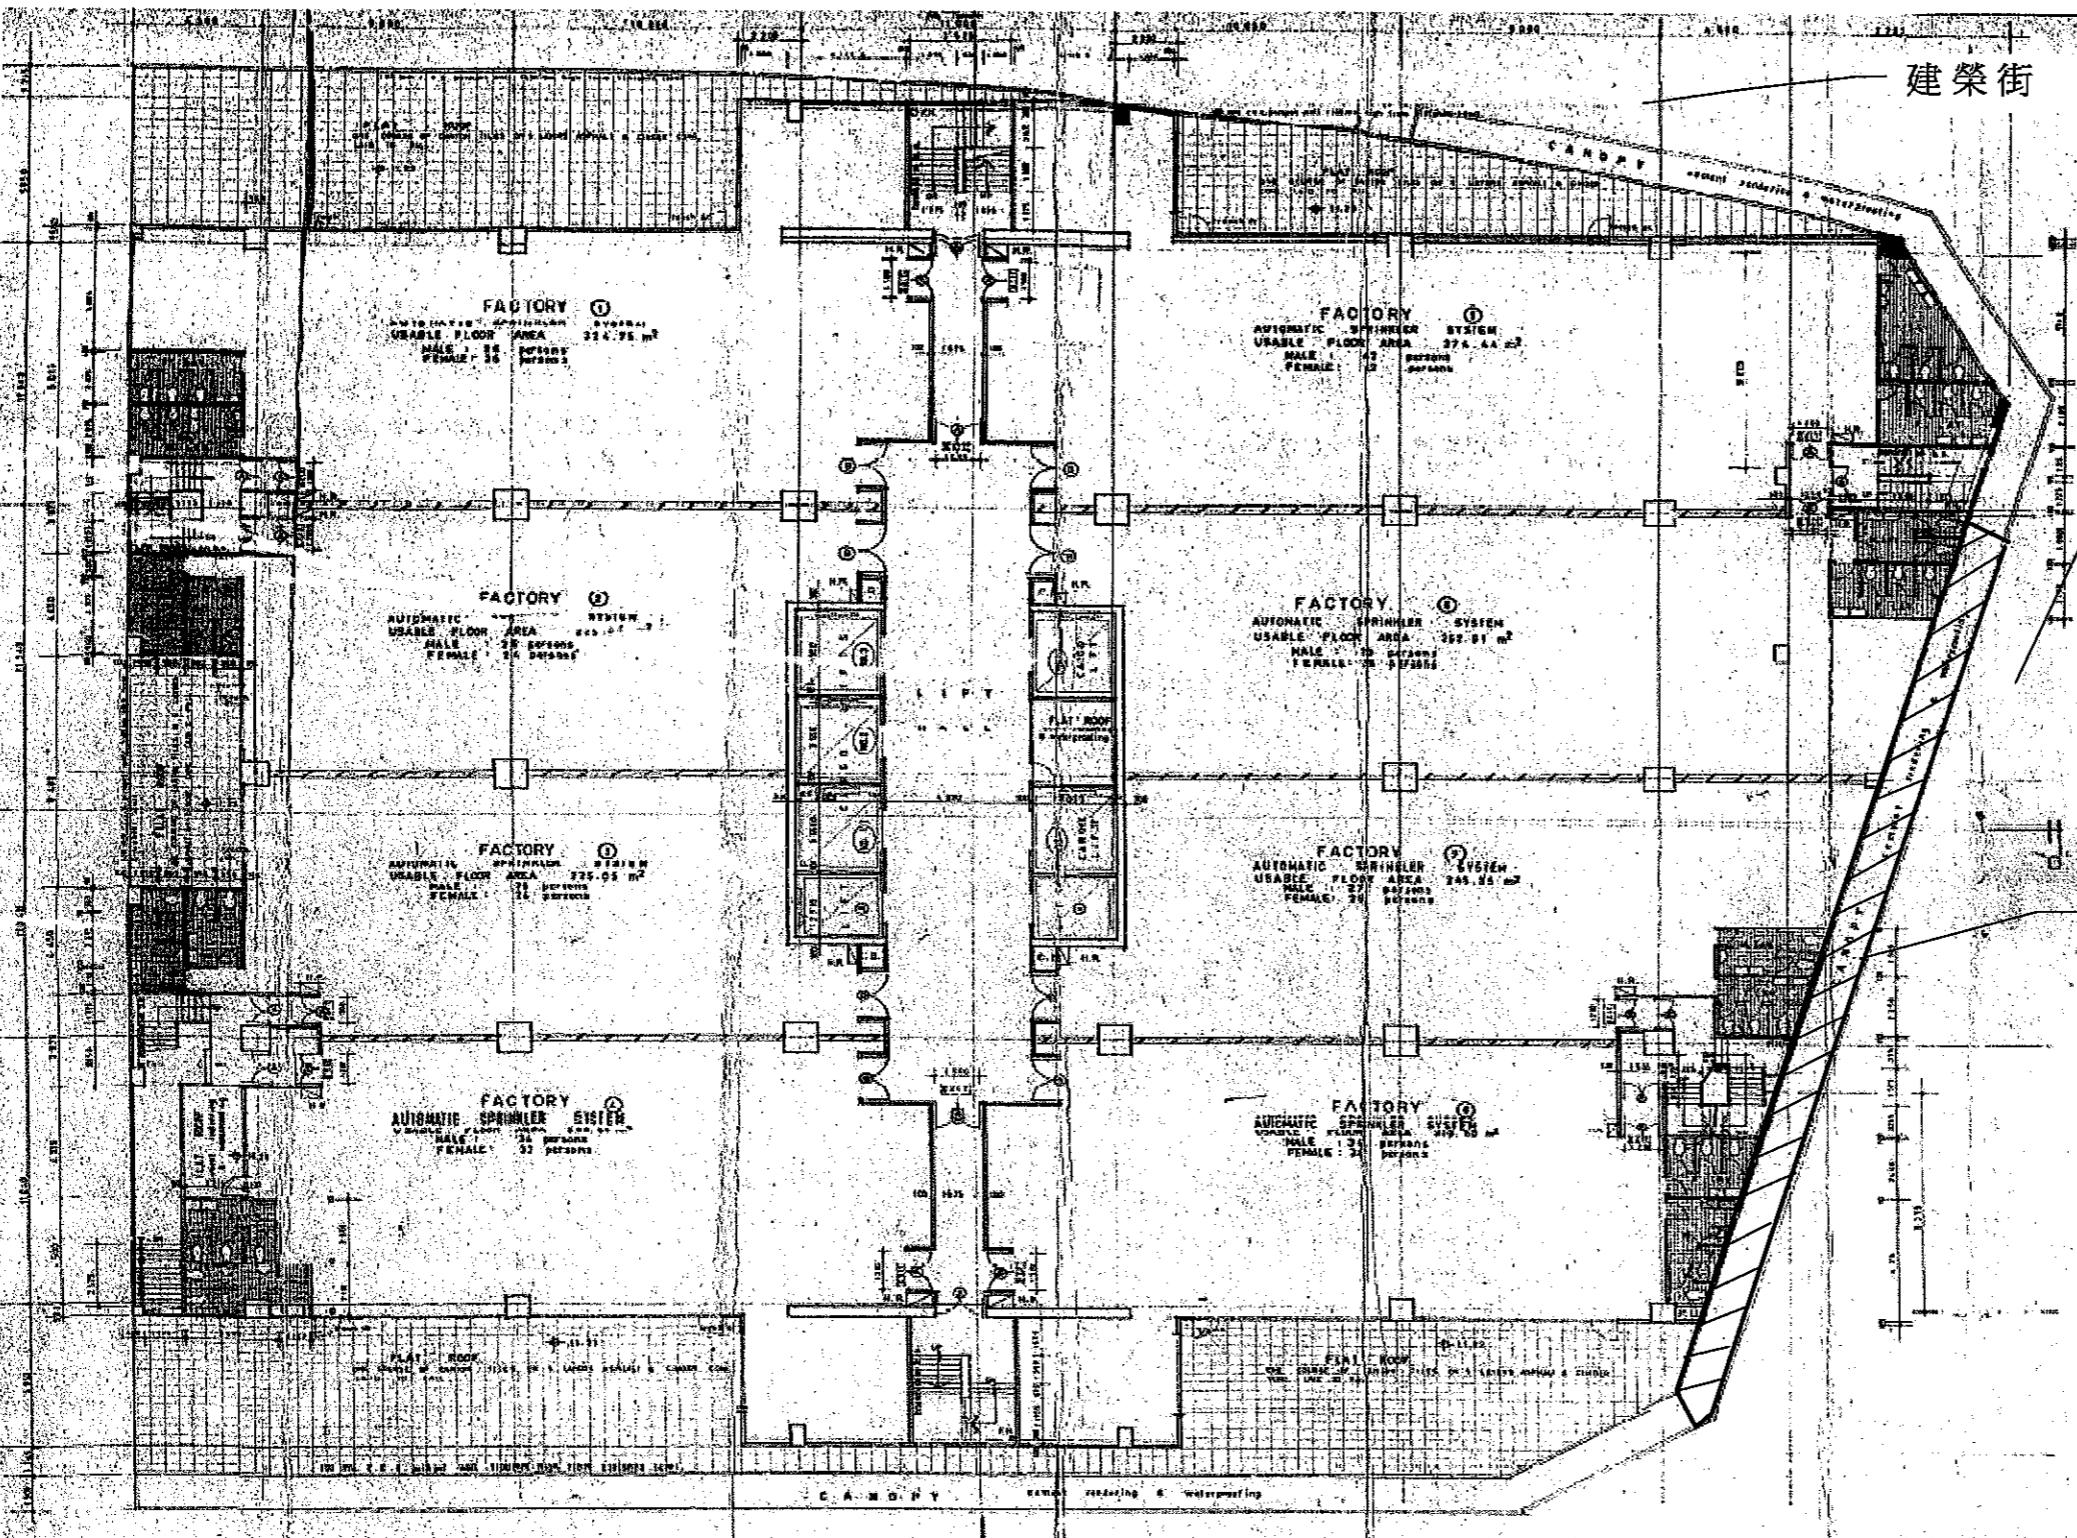
標題: 1樓建築批准圖則

1. 2011 年 6 月 9 日下午約 6 時，屯門建群街 3 號一幢樓宇的懸臂式平板簷篷塌下。屋宇署隨即動員承建商進行緊急工程，拆除簷篷的損毀部分，並為剩餘部分提供支撐，以確保公眾安全。
2. 上述樓宇是一幢 13 層高的工業樓宇，於 1979 年 11 月 2 日獲發佔用許可證（入伙紙）。樓宇向建群街和建榮街方向的臨街面很長，1 字樓沿外牆建有 1.5 米闊的鋼筋混凝土懸臂式平板簷篷。有關簷篷沿樓宇南面和東面的整個立面（沿建群街）伸延，至北面約 1/3 個立面（沿建榮街）。2011 年 6 月 9 日，樓宇東面立面的一段長約 40 米的簷篷倒塌，掉到行人路上（請見附件）。

倒塌部分
