九龍達之路
香港城市大學
胡法光運動中心
陳大河綜合會堂
2016 年 5 月 20 日
屋頂結構倒塌事件
最終調查報告

屋宇署

2017 年 5 月

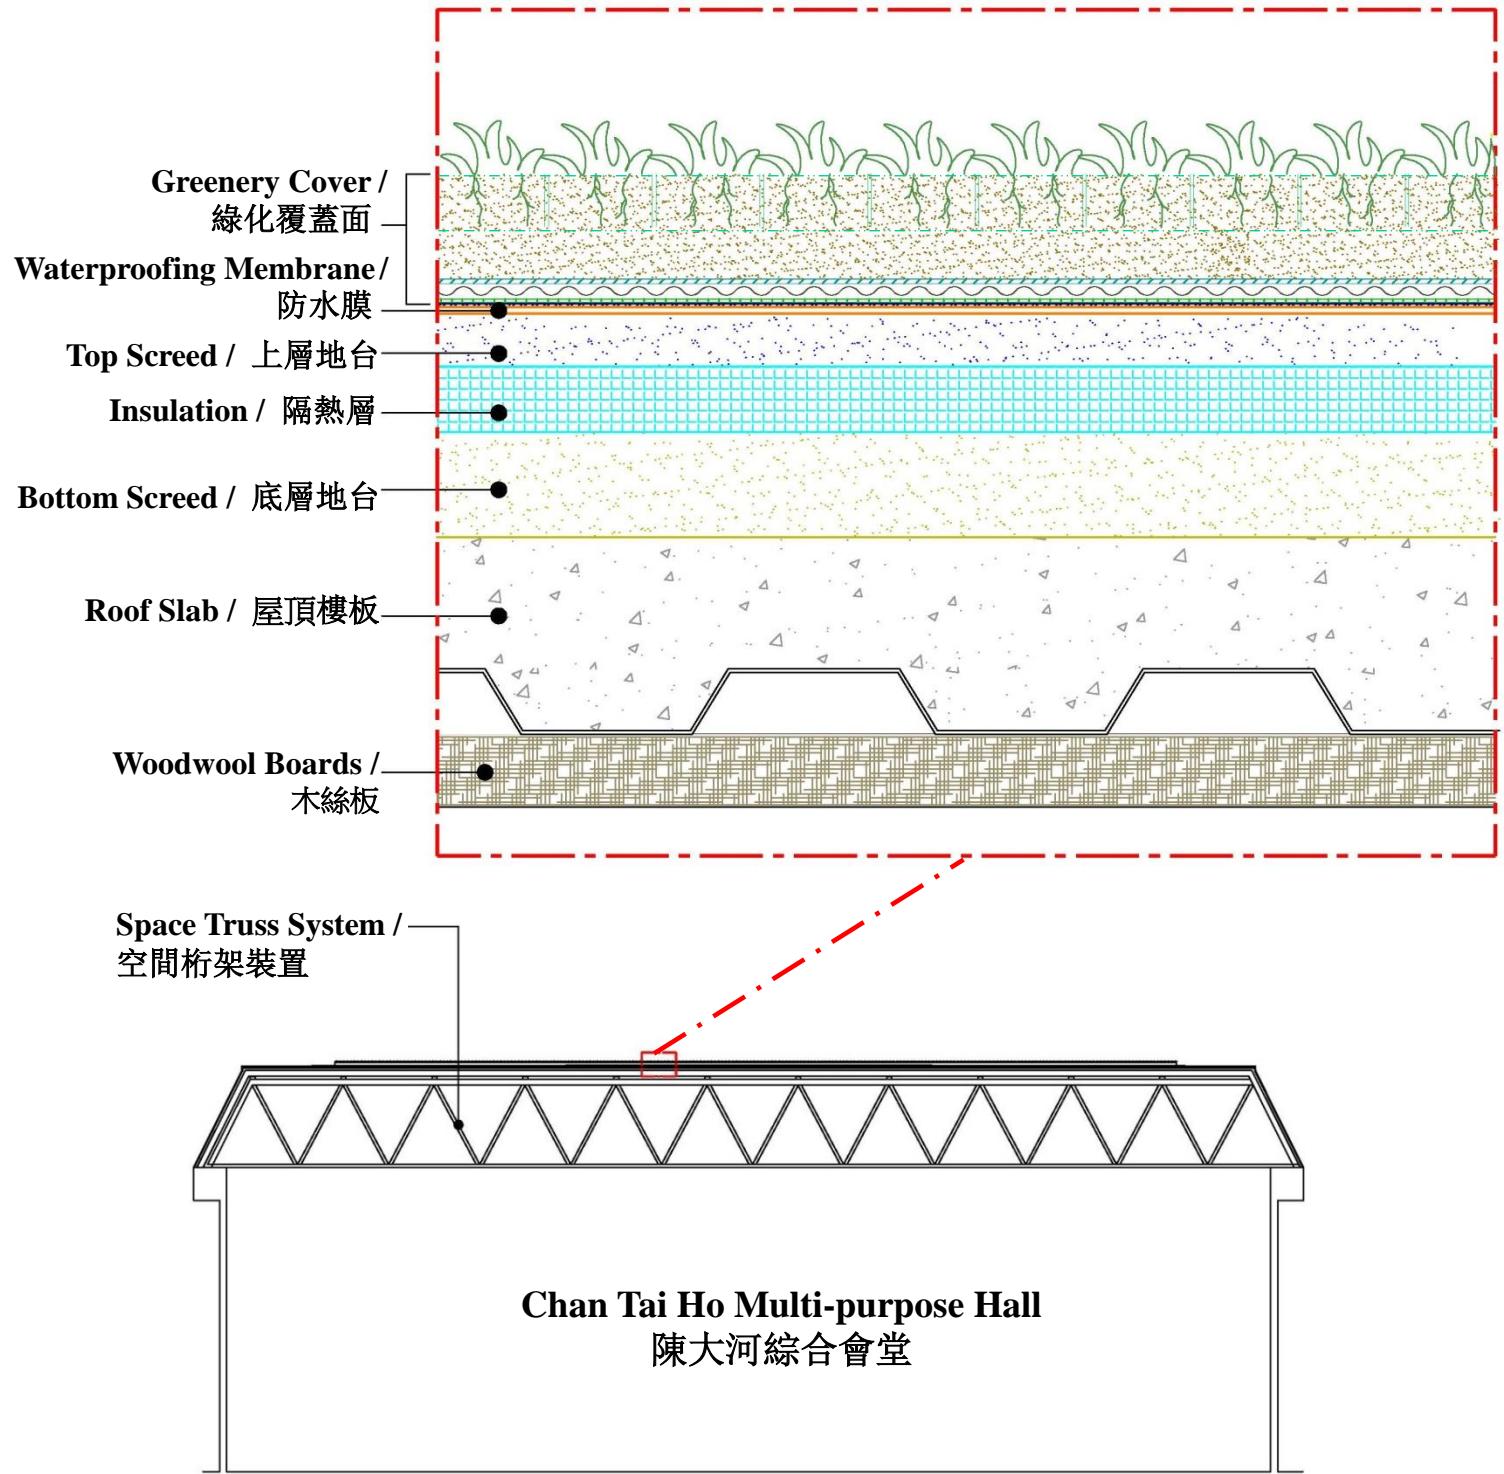
**Annex 4 – Indicative Section of the Roof (Before Collapse)
附件 4 – 屋頂截面示意圖（倒塌事件發生前）**

9. 相關情況及實驗室測試結果顯示，空間桁架裝置及屋頂樓板與批准設計⁷大致相若，但有下述不一致的情況，以及空間桁架裝置的外加荷載超出批准設計所預期或考慮的範圍（*附件 4 – 屋頂截面示意圖（倒塌事件發生前）*）：

- (a) 屋頂樓板上有一層厚於原本設計的地台（底層地台）及該屋頂防水膜下有另一層地台（上層地台）；以及
- (b) 綠化覆蓋面。

10.2 事發後現場收集的混凝土芯樣顯示，屋頂樓板上有兩層地台及一層發泡膠類隔熱層，與批准設計不同。這層隔熱層的荷載(0.13 千帕斯卡)沒有造成明顯影響，但包括空間桁架裝置上的屋頂樓板、上層地台(0.88 千帕斯卡)及底層地台(1.45 千帕斯卡)重量¹⁰在內的空間桁架裝置的整體外加恆載增至 5.75 千帕斯卡，即比其批准的恆載 4.25 千帕斯卡高出約 35%。上層地台及底層地台的最高厚度分別約為 64 毫米及 93 毫米，有別於批准設計的 20 毫米厚地台。

11.1. 根據事發後現場收集的綠化覆蓋面樣本的實驗室量度結果，當綠化覆蓋面處於完全濕透狀態時，其荷載約為 1.32 千帕斯卡，即比城大提供的綠化覆蓋面量度報告結果（0.656 千帕斯卡）¹² 高出約 100%。根據同樣的實驗室量度結果，基質物料的淨重量佔完全濕透綠化覆蓋面重量約 4%。

12.1. 當綠化覆蓋面完全濕透時，施加於空間桁架裝置的荷載（包括屋頂樓板、底層地台、上層地台及綠化覆蓋面的重量）約為 7 千帕斯卡，比空間桁架裝置的批准恆載（即 4.25 千帕斯卡）高出約 65% 或比空間桁架裝置的總設計恆載及活荷載（即 5.0 千帕斯卡）高出約 40%。
