九龍達之路
香港城市大學
胡法光運動中心
陳大河綜合會堂
2016年5月20日
屋頂結構倒塌事件
初步報告

屋宇署

2016年6月

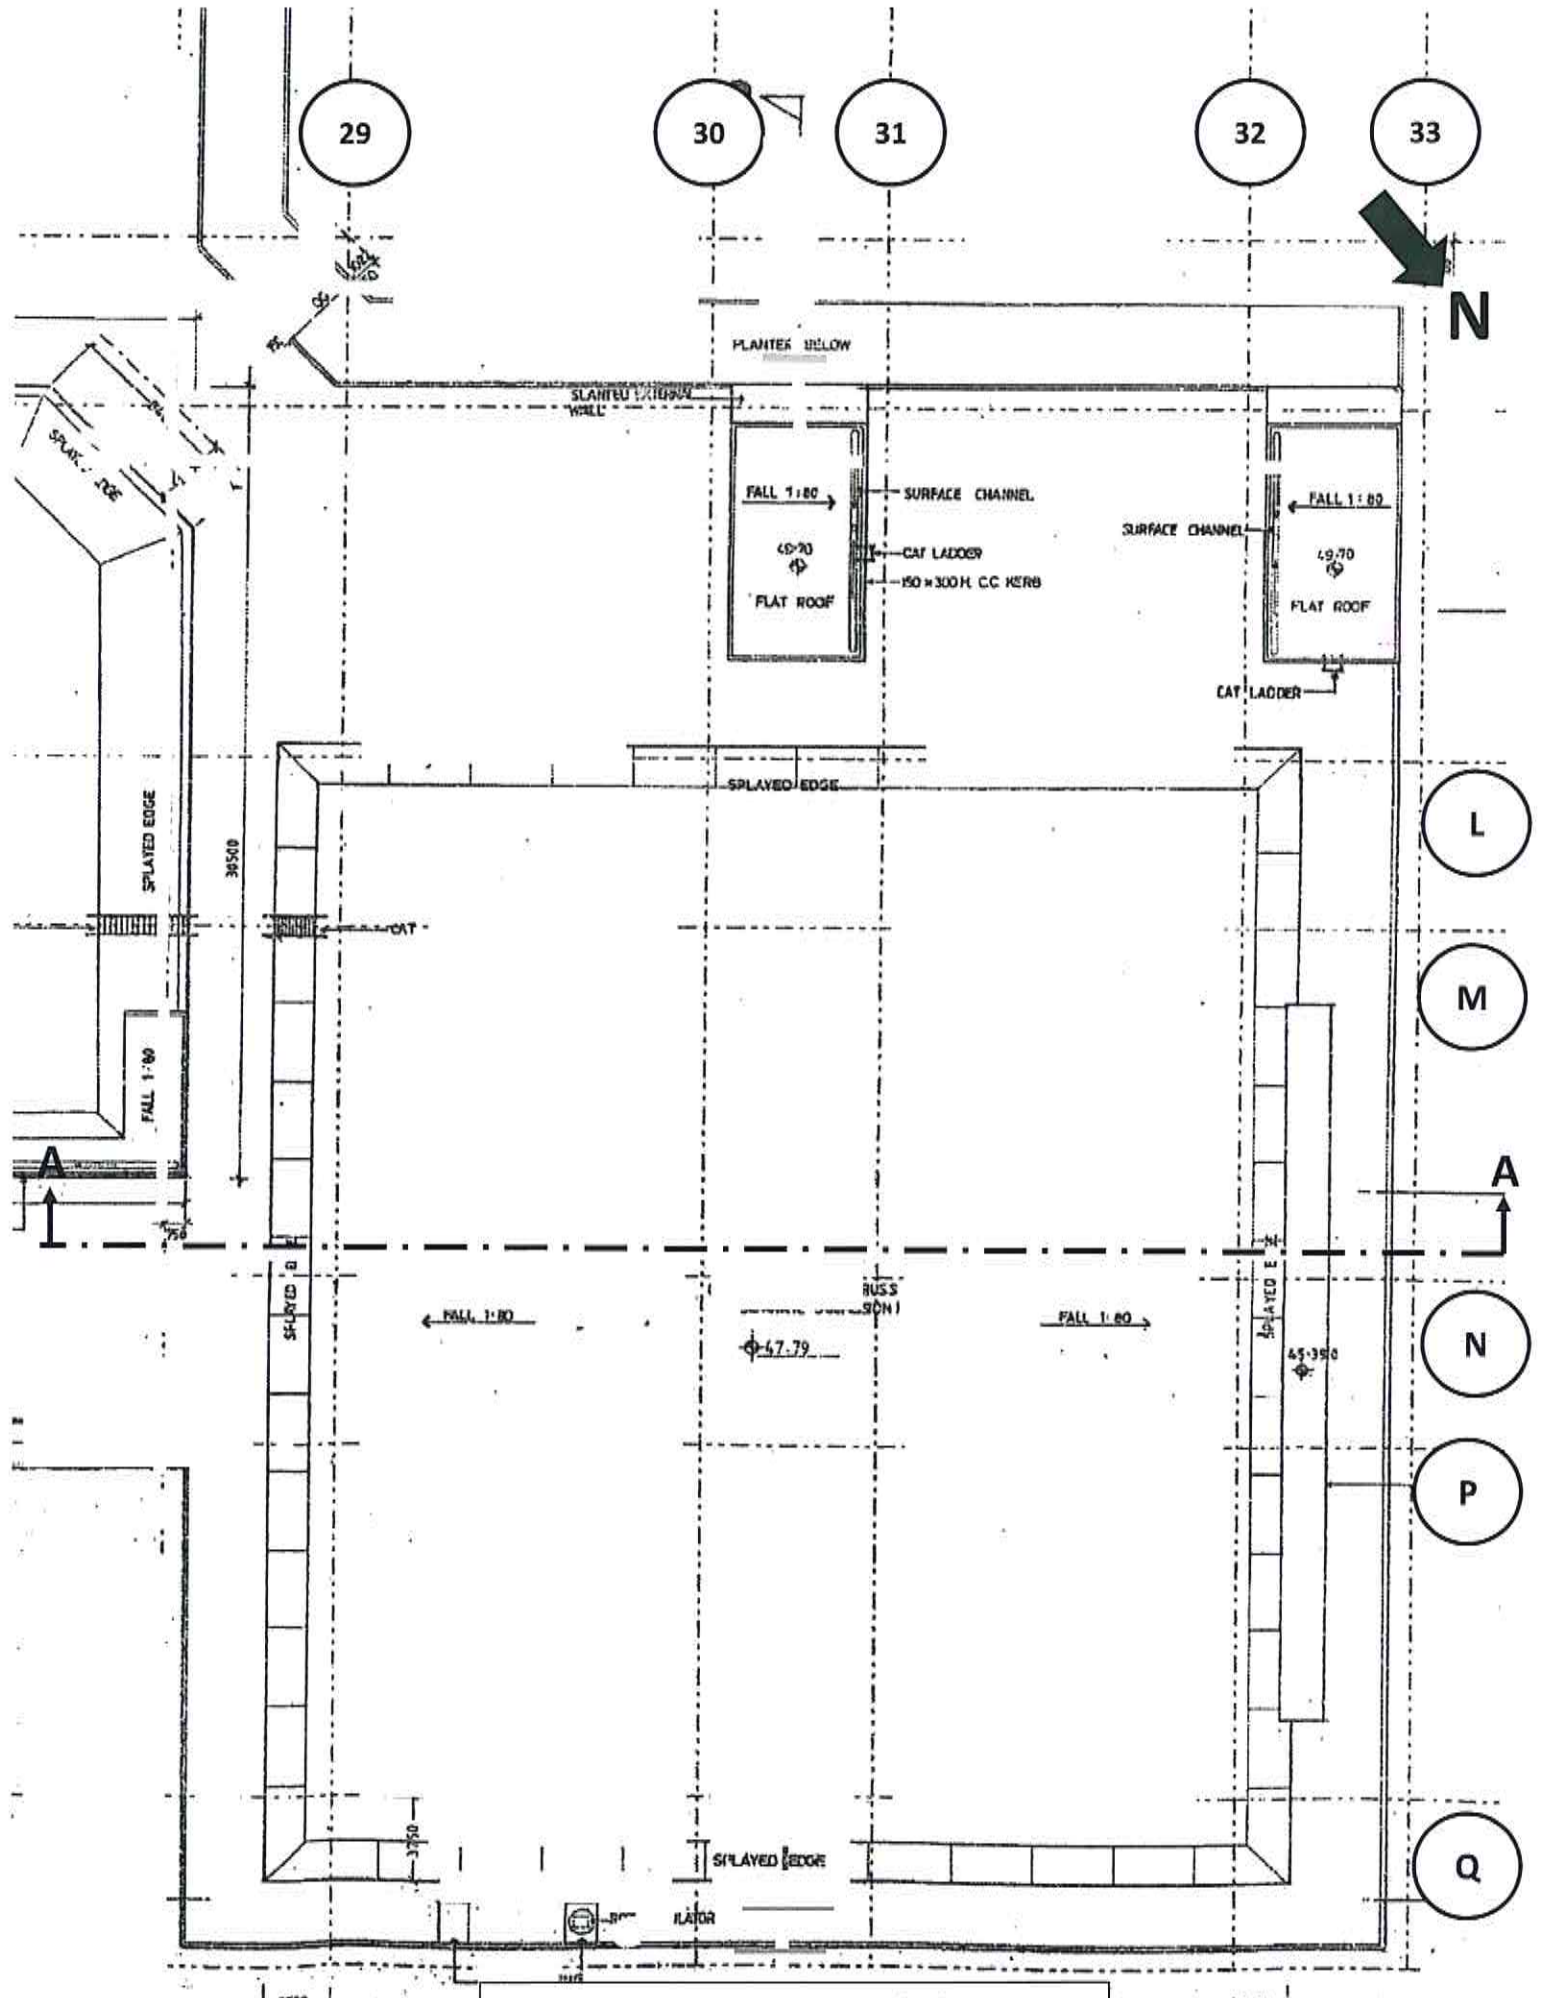
ANNEX 1 - Roof Plan
附件 1 - 屋頂圖則
 (Floor 08 / 08樓)

10. 體育館位於運動中心 05 樓，淨空高度約為 10 米（*附件 1 – 屋頂圖則*及*附件 2 – A-A 截面圖*）。體育館的屋頂結構以空間桁架裝置建成，其天台水平在 08 樓（該屋頂）。在發出佔用許可證後，屋宇署並沒有就該屋頂呈交改動及加建工程申請的記錄。

11. 該屋頂邊緣不設防護欄障，只能經由豎梯到達，並設計為以 1 比 80 的斜度向兩對邊傾斜，以把雨水排放至毗鄰 07 樓鋼筋混凝土平台的排水明渠。

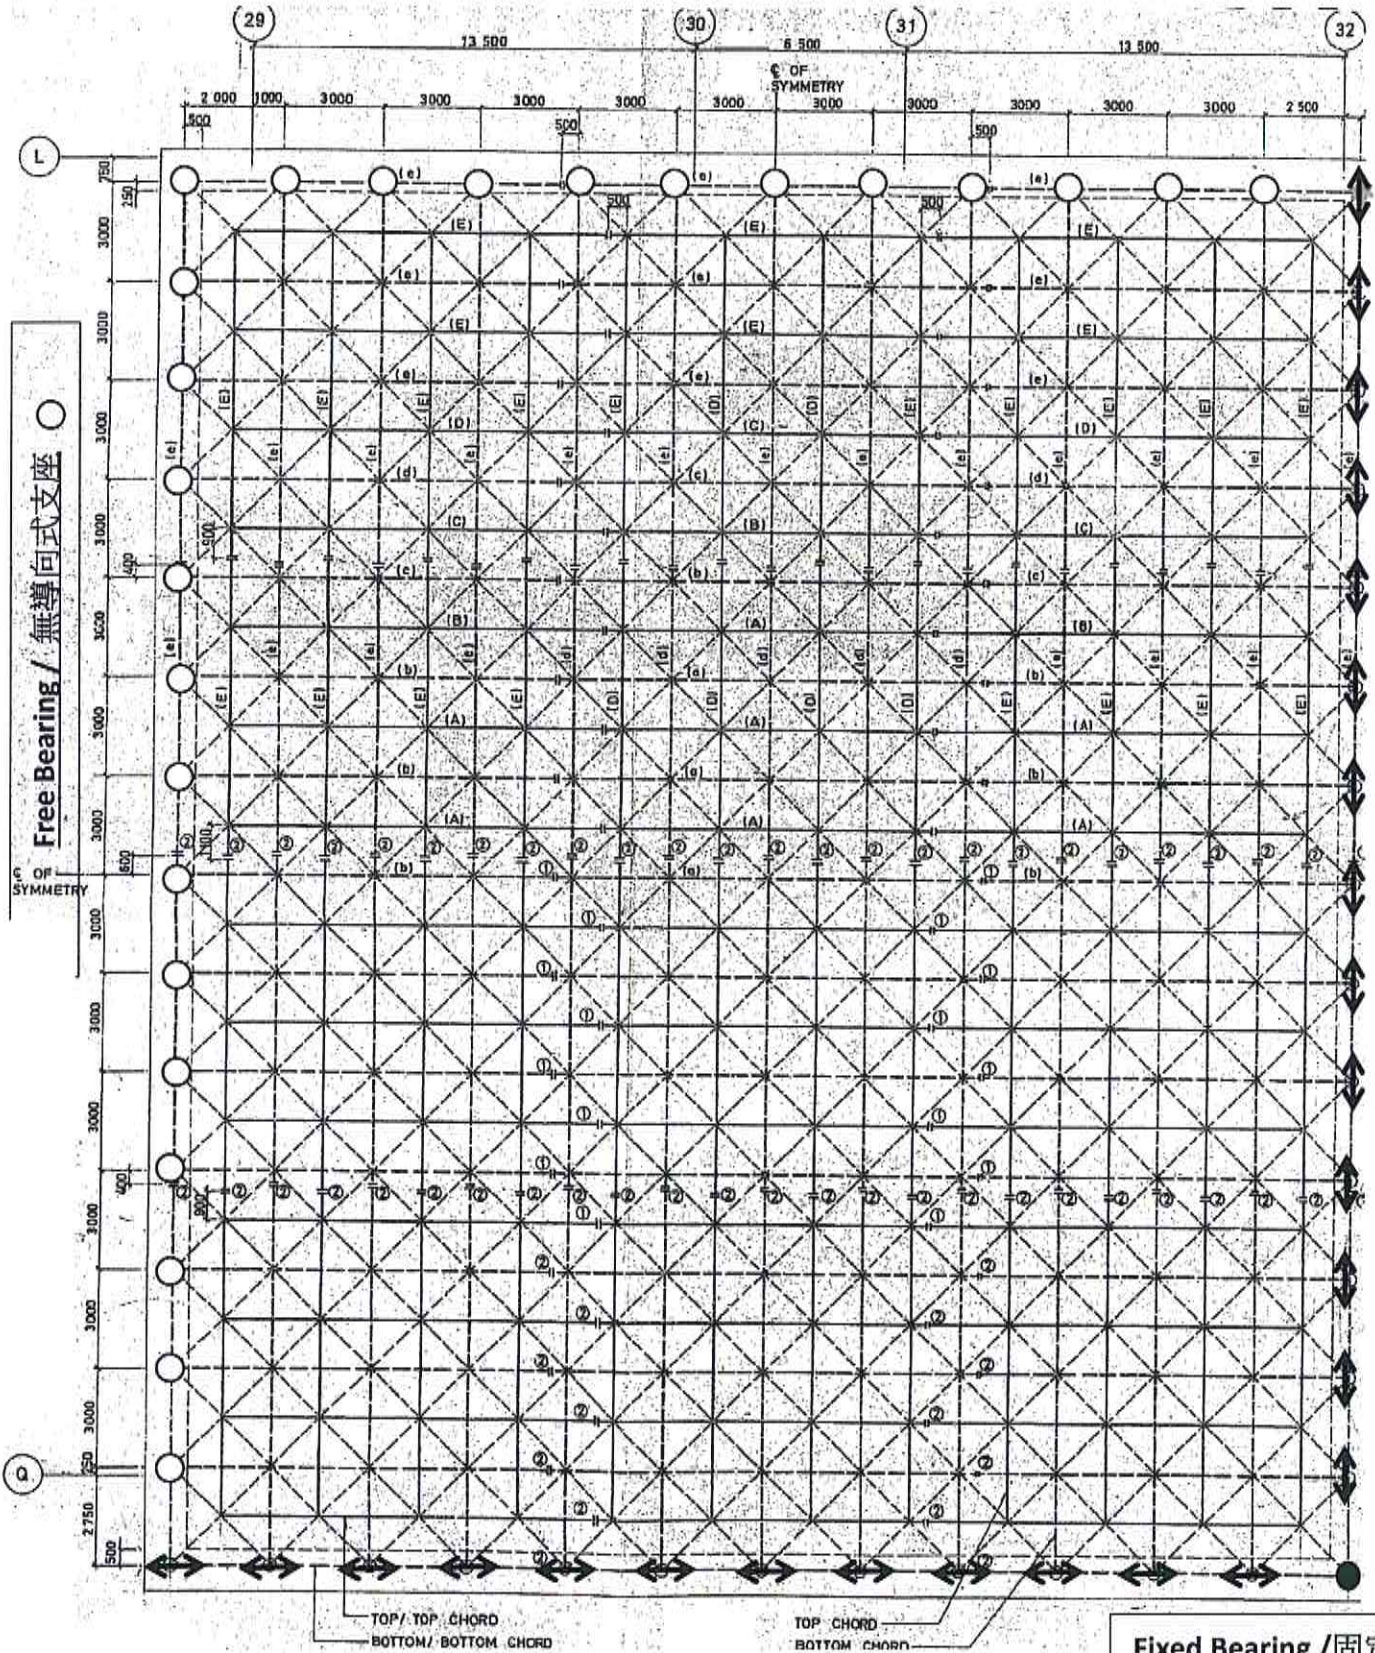
ANNEX 3 - General Structural Layout of the STS
附件 3 - 空間桁架裝置的總體結構布置圖

12. 根據屋宇署備存的批准圖則，該空間桁架裝置的整體尺寸為 42 米長、36 米闊及 2.25 米高。該空間桁架裝置的結構是以熱軋型矩形空心鋼管為弦、冷成型圓形空心鋼管為腹，組成鋼製空間框架，承托 125 毫米厚的鋼筋混凝土樓板。該空間桁架裝置的四邊由一系列間距為 3 米的支座支撐，其批准設計外加荷載為 0.75 千帕斯卡⁴，在當時屬於不能到達⁵的平台的最小外加荷載。（*附件 3 – 空間桁架裝置的總體結構布置圖*）

- (a) 整個空間桁架裝置倒塌至下方的體育館樓面，即 05 樓。沿坐標軸線 29 的部分屋頂結構（屋頂 A 部分）變形並靠向 06 樓的觀眾席，綠化覆蓋面滑下。空間桁架裝置的其餘部分平鋪在 05 樓。
- (b) 大部分沿坐標軸線 32 的導向式支座損毀，其鋼製導板及暗樺桿被扯離混凝土樑。沿坐標

軸線 Q 的導向式支座，其鋼製導板及暗樺桿完整無損。沿坐標軸線 29 及 L 的無導向式支座，鋼板完整無損。
