2016年5月29日
中區警署建築群
已婚督察宿舍大樓
部分倒塌
調查報告

屋宇署

2017年5月

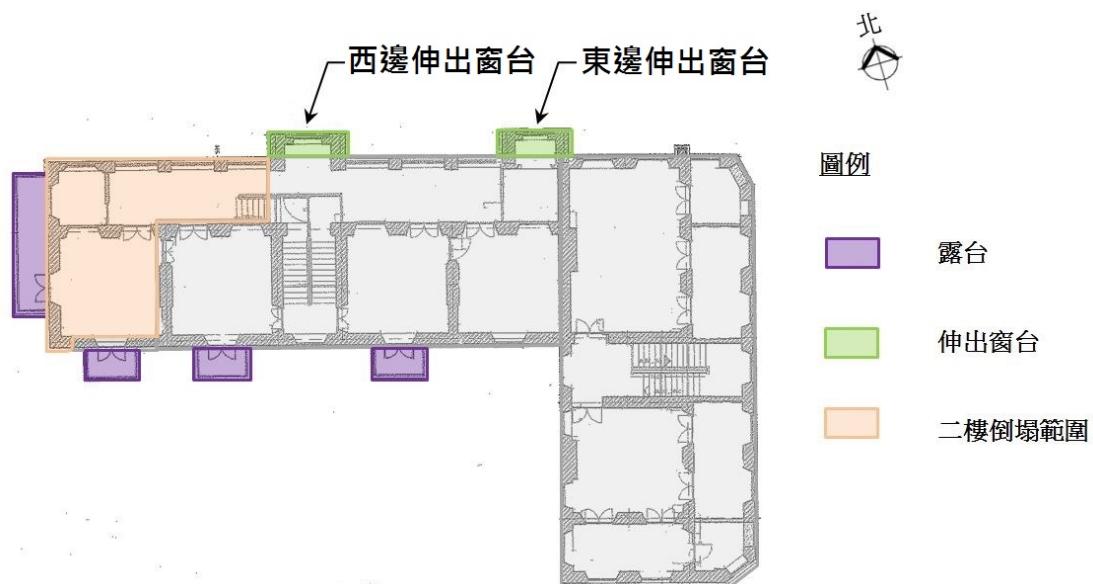
已婚督察宿舍大樓2樓平面圖

3. 已婚督察宿舍大樓建於 1862 至 1864 年間，是一座三層高、呈 L 字型的磚石建築物。大樓主要由木樓板和以木桁架支撐的斜屋頂構建，木樓板及屋頂的木桁架是承托在磚牆及磚柱之上，磚牆及磚柱則建基於擋土牆及基腳之上。大樓北面每層均有陽台和兩個以花崗岩托臂承托的伸出窗台。樓宇西面外牆的露台於 2008 年因塌樹而遭到損毀，隨後被拆除。

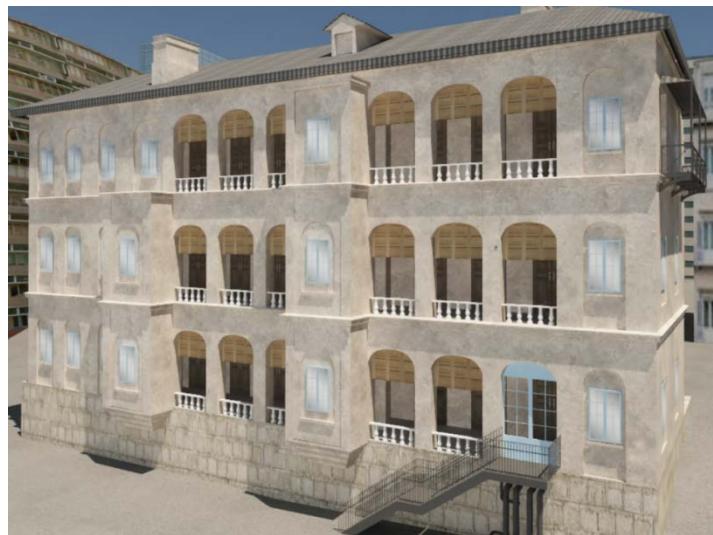
已婚督察宿舍大樓北視圖合成照片
(顯示擬議改動及加建工程)

4. 根據《建築物條例》獲准進行以改善大樓的改動及加建工程主要包括：東邊及西邊伸出窗台花崗岩托臂的鞏固工程、木樓板鞏固工程以符合現行防火及結構要求、重新建造現有的混凝土樓板、在樓宇外圍加建金屬樓梯及護欄，以及修復西面外牆的露台。
